RESTAURO CONSERVATIVO CHIESA DI SAN GIROLAMO

Venezia Mestre

2016

progettazione - direzione lavori - coord.sicurezza

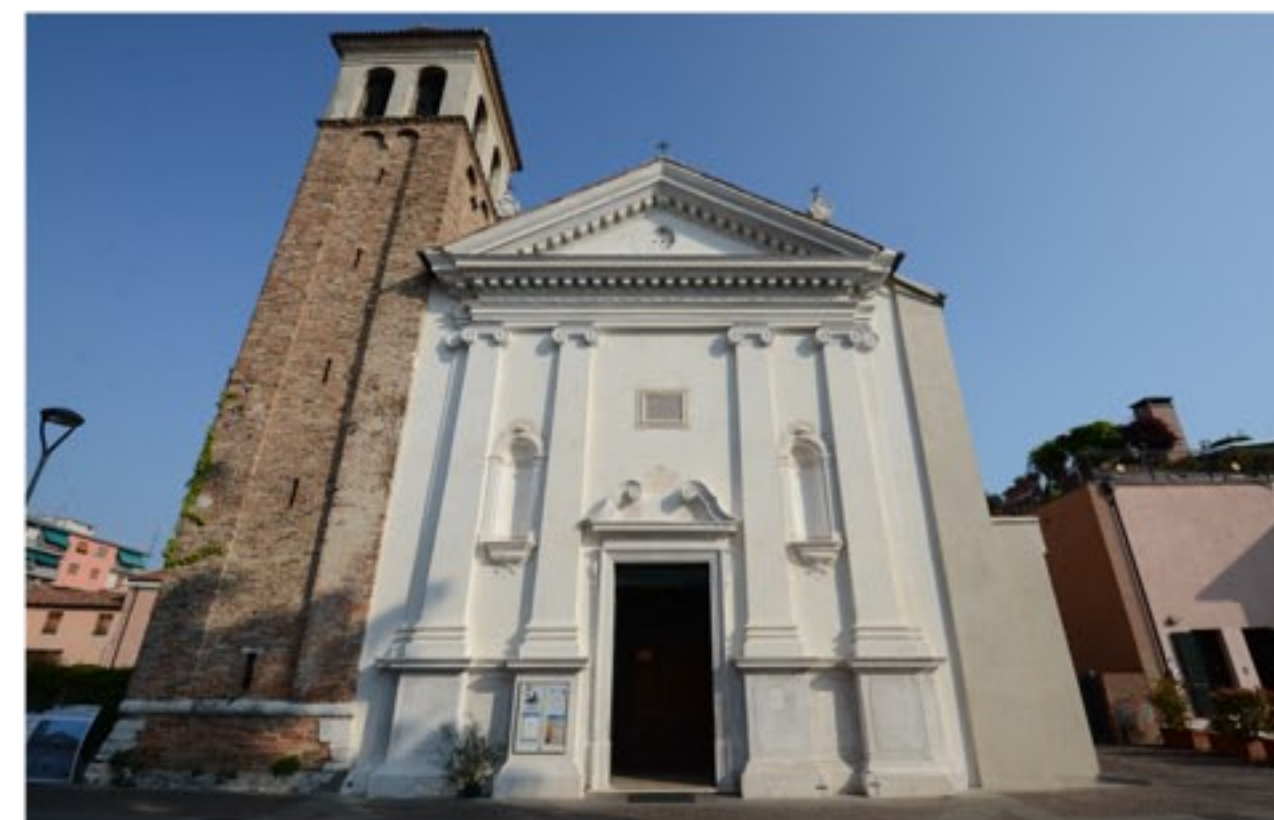
facciata principale a restauro ultimato

Il restauro si è sviluppato a partire da un'accurata fase conoscitiva dei materiali con analisi di laboratorio e campionature a cui sono seguite le operazioni di pre-consolidamento al fine di contenere l'effetto progressivo del degrado. Successivamente si è proceduto alla pulitura diffusa e restauro delle superfici intonacate, lapidee e in stucco, con ricostruzione delle porzioni mancanti dei pagliotti e delle nicchie. La passivazione degli elementi metallici, il restauro del portale ligneo, la ripassatura del tetto del timpano e la realizzazione di una copertina in piombo sull'estradosso del cornicione sommitale hanno completato gli interventi sui materiali.

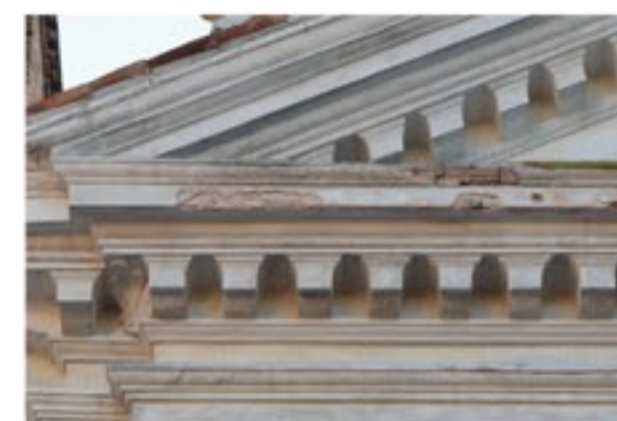
La facciata, prevalentemente intonacata con basamento, capitelli ionici ed elementi sommitali in pietra d'Istria, per effetto degli agenti atmosferici, presentava alterazioni strutturali e cromatiche che nel tempo hanno causato irreparabili perdite materiche. L'improvvisa caduta di porzioni di intonaco sulla pubblica via ha indotto ad un immediato intervento di messa sicurezza, cui ha fatto seguito un più completo progetto di restauro conservativo, volto a ripristinare gli elementi costitutivi interrompendo la progressiva azione di degrado sui paramenti murari esterni.

timpano prima del restauro

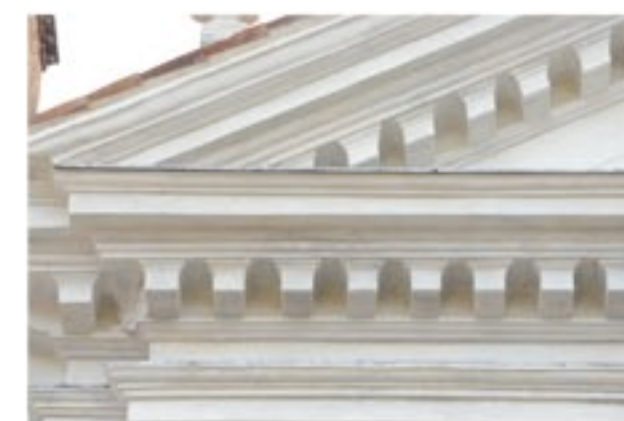
timpano a restauro ultimato

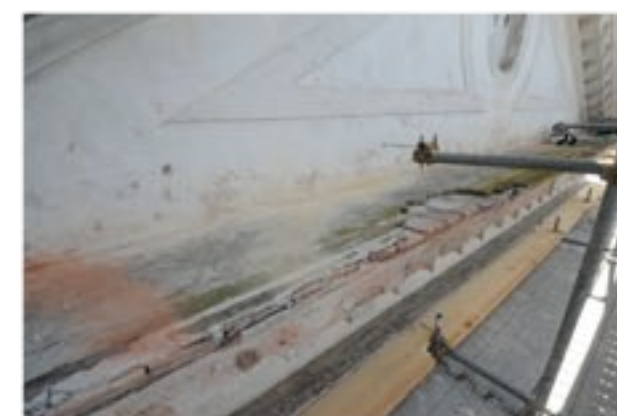
cornicione prima del restauro

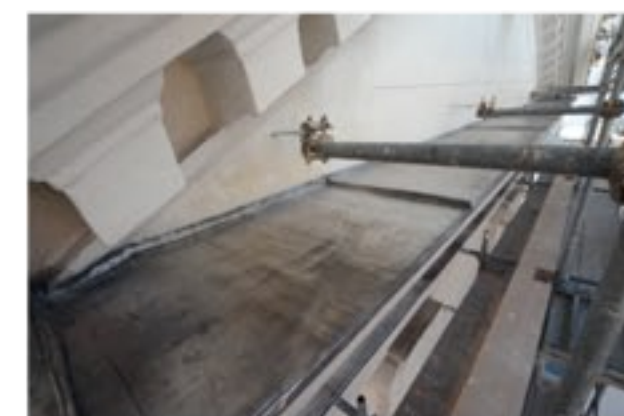
cornicione a restauro ultimato con copertina in piombo

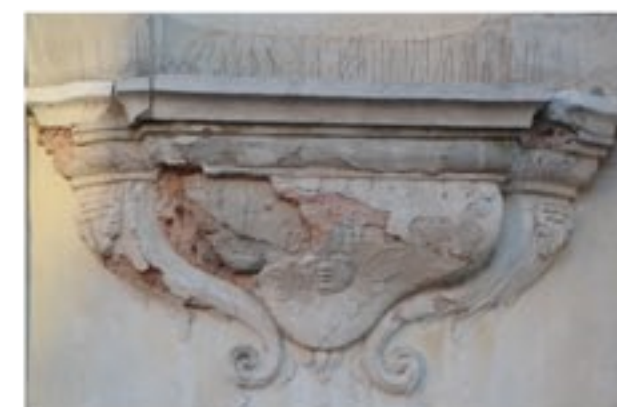
pagliotto con putto prima del restauro

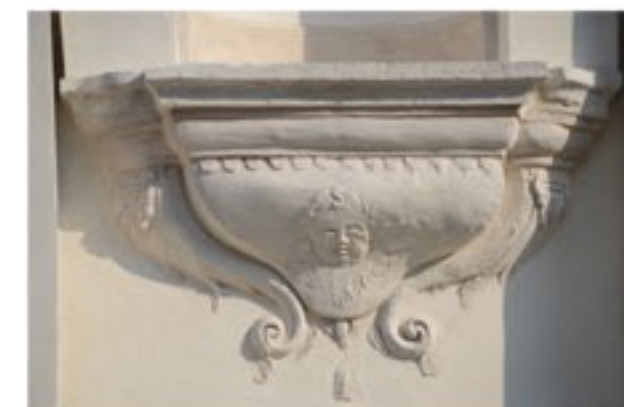
pagliotto con putto a restauro ultimato
